FECHA:	16/09/2014	PLACA:	PFL261
ATENDIDO PARA:	Compañía de Seguros		
No. INPECCIÓN:	1421127503	ROMBO:	2
CENTRO DE INSPECCIÓN:	MOVIL CALI NO. 7

CERTIFICADO

MARCA	FORD	TIPO PINTURA	Metalizada
CLASE	CAMPERO	MODELO	2008
TIPO	EDGE	CARROCERÍA	CAMIONETA 4P
COLOR	ROJO	CILINDRAJE	3500
COD. FASEC.	03008035	COMBUSTIBLE	ESL
No. MOTOR	8BB18793	NACIONALIDAD	USA
No. CHASIS	2FMDK49C58BB18793	TIPO DE CAJA	AT
No. SERIAL	2FMDK49C58BB18793	ORDEN	0
SERVICIO	PARTICULAR		
KILOMETRAJE	88318		
ENVIADO A	AVENIDA 6AN NO. 22N-54

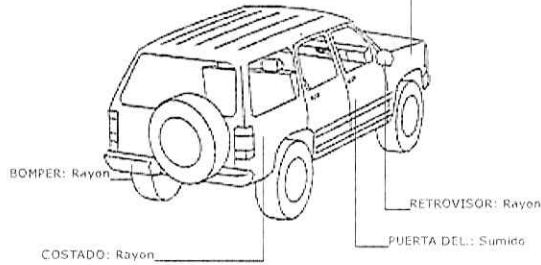
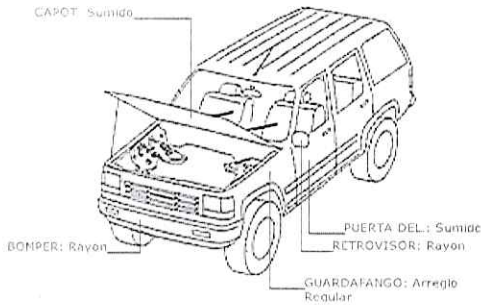
KM:88318. PRESENTA RAYONES Y SUMIDOS, RETOQUES DE PINTURA. RINES RAYADOS. SE SUGIERE AJUSTAR TREN DELANTERO Y TREN TRASERO. HACER MANTENIMIENTO PREVENTIVO POR KILOMETRAJE., PINTURA CON PERDIDA DE BRILLO, SE SUGIERE SOLICITAR EL CERTIFICADO DE TRADICIÓN PARA DESCARTAR, MULTAS, EMBARGOS Y OTROS,
