FECHA:	16/09/2014	PLACA:	PFL261
ATENDIDO PARA:	Compañía de Seguros		
No. INPECCIÓN:	1421127503	ROMBO:	2
CENTRO DE INSPECCIÓN:	MOVIL CALI NO. 7

CERTIFICADO

MARCA	FORD	TIPO PINTURA	Metalizada
CLASE	CAMPERO	MODELO	2008
TIPO	EDGE	CARROCERÍA	CAMIONETA 4P
COLOR	ROJO	CILINDRAJE	3500
COD. FASEC.	03008035	COMBUSTIBLE	ESL
No. MOTOR	8BB18793	NACIONALIDAD	USA
No. CHASIS	2FMDK49C58BB18793	TIPO DE CAJA	AT
No. SERIAL	2FMDK49C58BB18793	ORDEN	0
SERVICIO	PARTICULAR		
KILOMETRAJE	88318		
ENVIADO A	AVENIDA 6AN NO. 22N-54

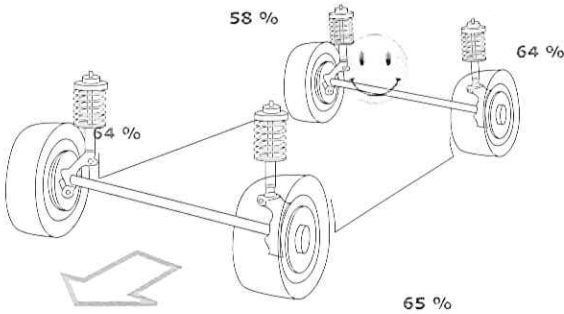
(% PORCENTAJE EFICACIA DE SUSPENSIÓN)		
0% - 39%	40% - 60%	61% - 100%
Deficiente	Aceptable	Optimo

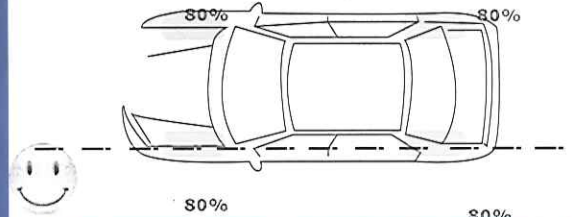
(% VIDA ÚTIL DE LAS 4 LLANTAS)		
0% - 39%	40% - 70%	71% - 100%
Deficiente	Aceptable	Optimo

VALOR DE DESVIACIÓN EN METROS POR KILOMETRAJE		
0m - 5m	5m - 10m	10m a (+)
Optimo	Aceptable	Optimo
