**REF: AVALUO SALVAMENTO VOLKSWAGEN GOL DE PLACAS HMM496.**

En respuesta a su solicitud damos un informe técnico de salvamento, del vehículo con las siguientes características.

DESCRIPCION	No
MOTOR	CFZM35881
SERIAL	9BWAB45U2DT289376
CHASIS	9BWAB45U2DT289376
COLOR	GRIS
MODELO	2013
PLACA	HMM496

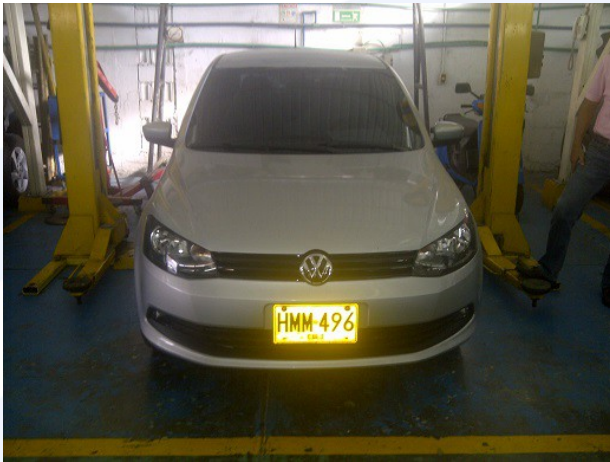
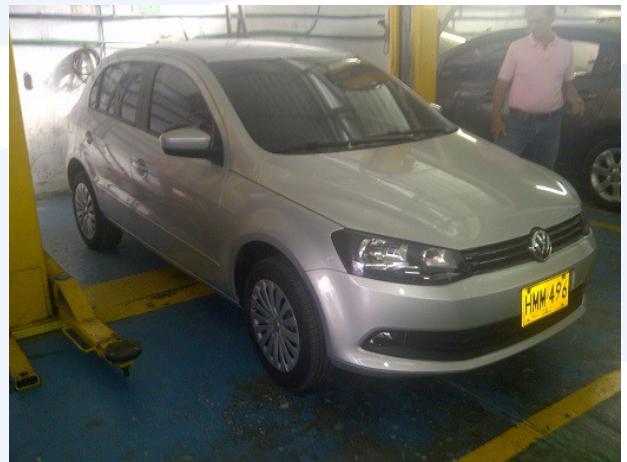
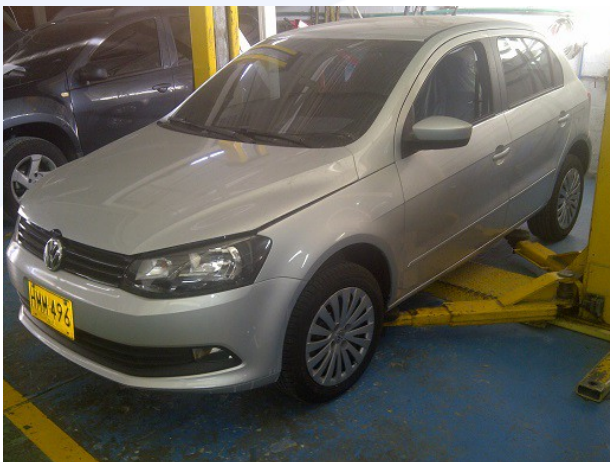
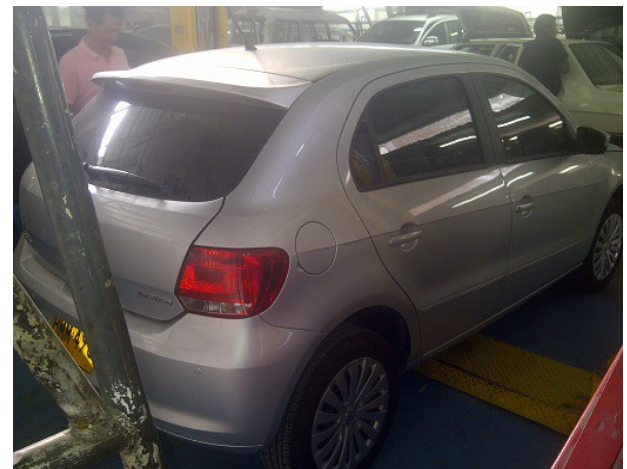
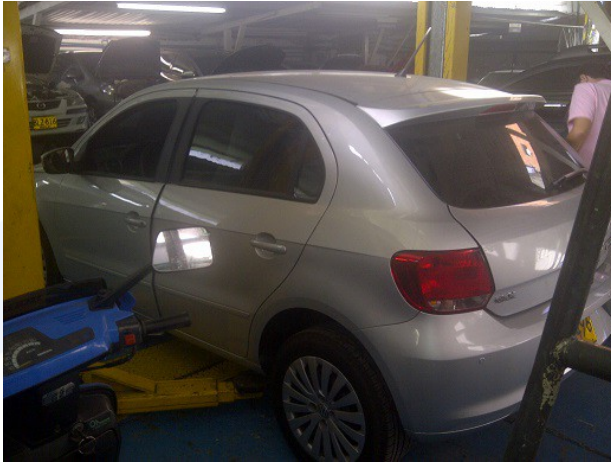
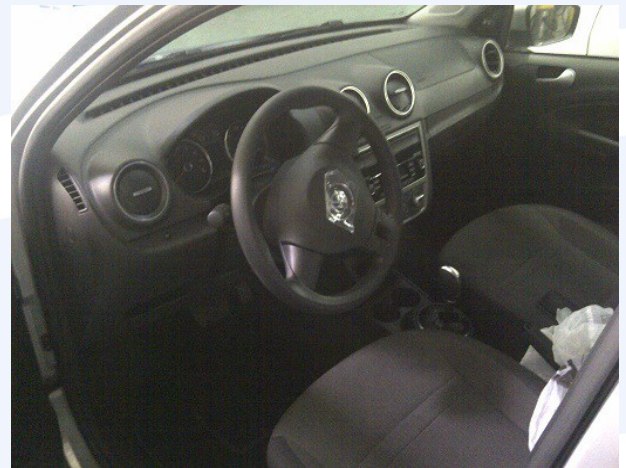
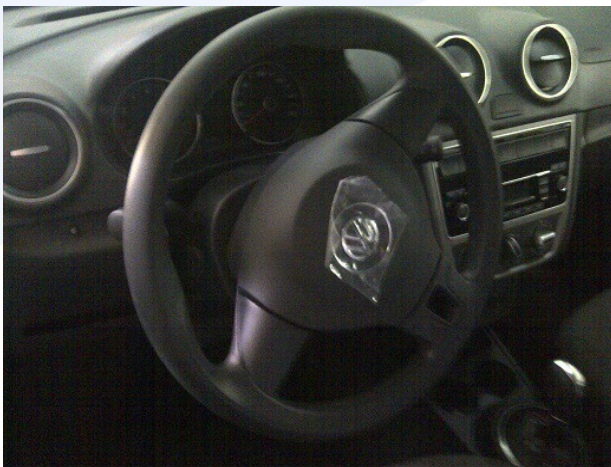
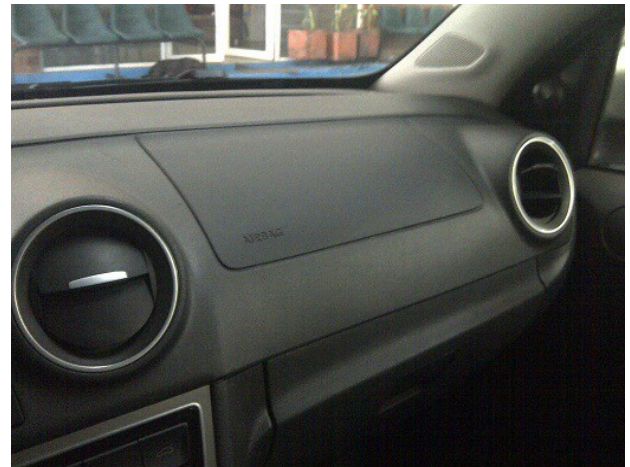
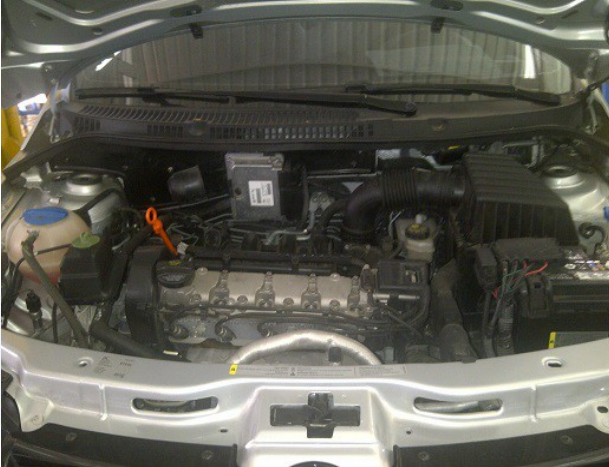
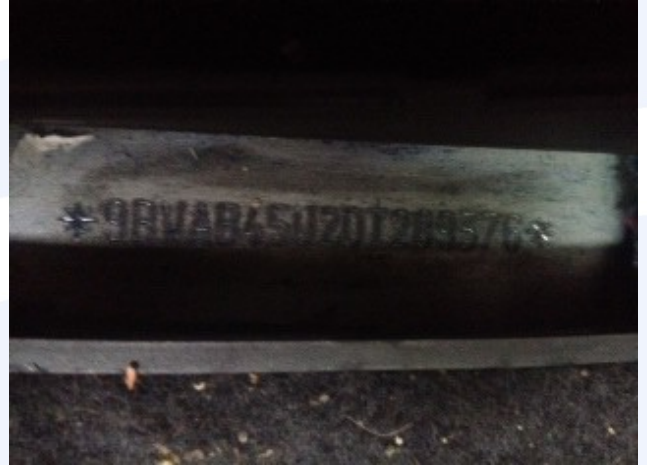
**REGISTRO FOTOGRAFICO:**

- Vehículo con transmisión automática.
- Vehículo presenta airbag conductor y pasajero.
- Vehículo tiene carcasa caja de cambios partida, pero no impide el buen funcionamiento de la transmisión automática.
- Vehículo presenta golpes en el exosto.
- Vehículo presenta golpe en el bomper delantero.
- Pendiente alineación del vehículo para descartar daños en suspensión.
- Vehículo presenta números de identificación no alterados.

Por el estado del vehículo, se recomienda su **COMERCIALIZACION**. Para lo cual COLSERAUTO S.A. Sugiere un valor de **VEINTIOCHO MILLONES QUINIENTOS MIL SPESOS M/CTE ( \$ 28.500.000.oo)**
