FECHA: 09/09/2014 **PLACA:** CUL208
ATENDIDO PARA: Compañía de Seguros
No. INPECCIÓN: 1421123912 **ROMBO:** 4
CENTRO DE INSPECCIÓN: MOVIL CALI NO. 7

MARCA	KIA	TIPO PINTURA	Metalizada
CLASE	CAMPERO	MODELO	2009
TIPO	SPORTAGE FQ [2]	CARROCERÍA	CAMIONETA 4P
COLOR	GRIS	CILINDRAJE	1991
COD. FASEC.	04608052	COMBUSTIBLE	DSL
No. MOTOR	D4EAH382142	NACIONALIDAD	KOR
No. CHASIS	KNAJE551597575619	TIPO DE CAJA	MT
No. SERIAL	KNAJE551597575619	ORDEN	0
SERVICIO	PARTICULAR		
KILOMETRAJE	6099S		
ENVIADO A	AVENIDA 6AN NO. 22N-54

INFORME TÉCNICO

PERITAJE COMERCIAL

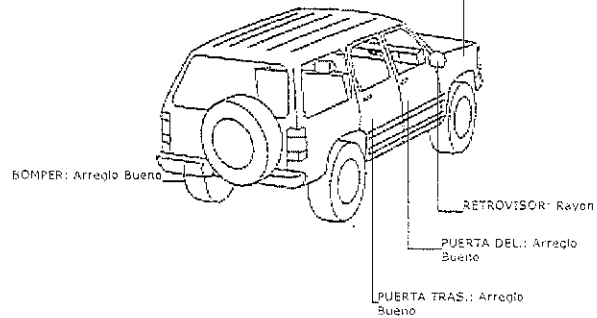
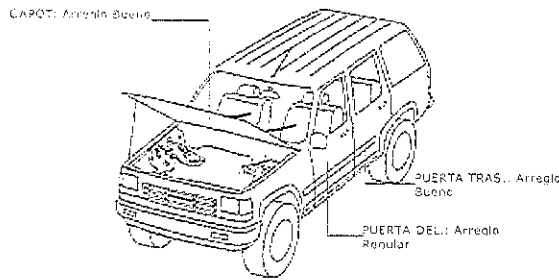
El esquema aquí mostrado es una aproximación al verdadero modelo de su vehículo

KM:6099S. PRESENTA RETOQUES DE PINTURA, EMPAQUES DE PUERTAS ROTOS, LUZ PLACA Y LUCES MEDIAS DELANTERAS, NO PRENDEN, PANORAMICO PICADO. NO PORTA FRONTAL DE RADIO. FAROLA IZQ PRESENTA RAYON LEVE, NO SE TOMA IMPRONTAS MOTOR POR DIFICIL ACCESO, SE SUGIERE SOLICITAR EL CERTIFICADO DE TRADICIÓN PARA DESCARTAR, MULTAS, EMBARGOS Y OTROS,

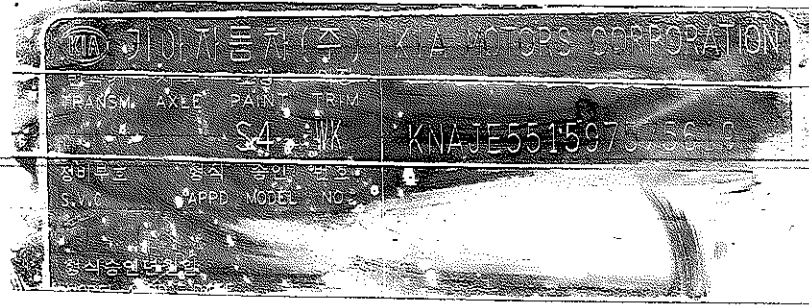
IMPRENTAS

MOTOR

SERIE

CHASIS

Analizados los guarismos se determinó que se encuentran:

Original <input checked="" type="checkbox"/>	Regrabado <input type="checkbox"/>	Grabado <input type="checkbox"/>
--	------------------------------------	----------------------------------
